P.R.G. del Comune di Predazzo
Rilevazione degli insediamenti storici

Unità Edilizia n°	166	Manufatto Storico n°	
Comprensorio	: C1	Foglio di mappa	: 62
Comune amministrativo	: Predazzo	N. di particella ed.	: 995
Comune catastale	: Predazzo	Data rilievo	:
Località e Via	: Via Verdi	Rilevatore analisi	: Guadagnini Luca

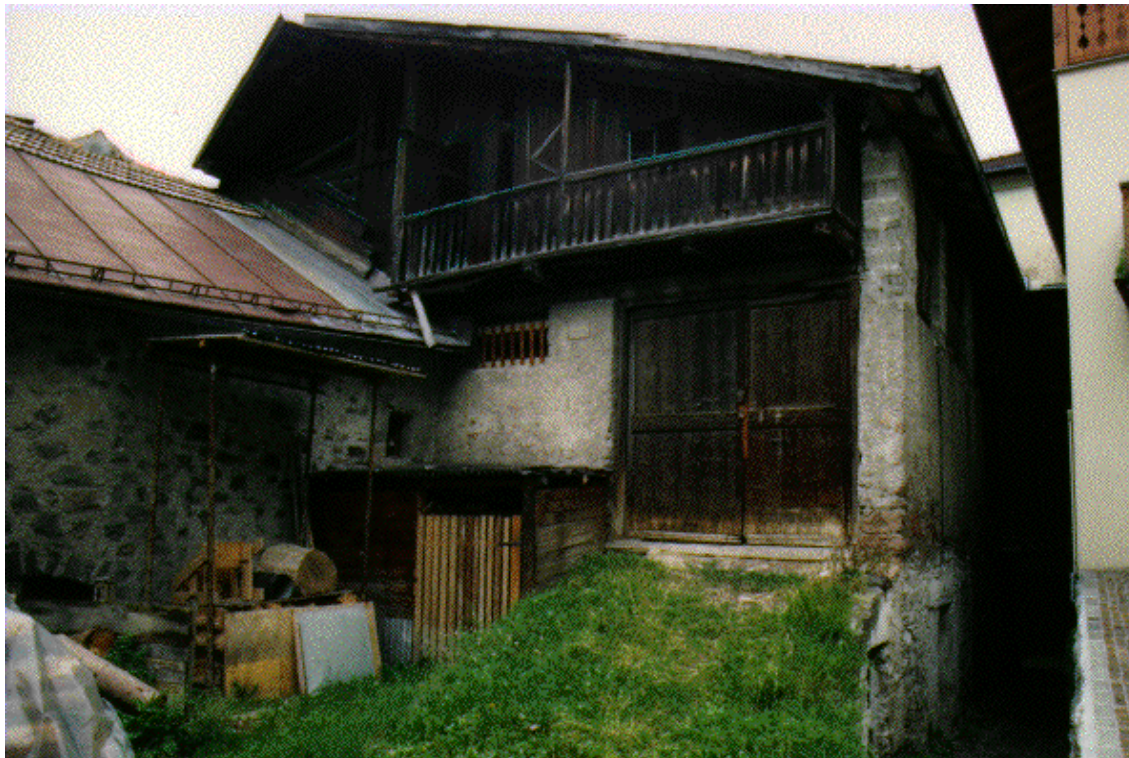
Immagine fotografica

4. Permanenza dei caratteri formali tradizionali:		volumetrici	2	x
		costruttivi	2	1
		complementari	2	1
		aspetti decorativi	2	1
5. Degrado strutturale:		nullo		
		medio		x
		elevato

6. Grado di utilizzo dell'unità edilizia:		utilizzato		
		sottoutilizzato		x
		in stato di abbandono		
7. Spazi di pertinenza:		alta qualità		
		media qualità		
		bassa qualità		x

11. Categ. d'intervento prevista:	Risanamento conservativo
12. Prescrizioni particolari:	
12.1. Interventi specifici ammessi:	
13. Categoria d'intervento prevista per gli spazi di pertinenza:	Ristrutturazione
