P.R.G. del Comune di Predazzo
Rilevazione degli insediamenti storici

Unità Edilizia n°	105	Manufatto Storico n°	
Comprensorio	: C1	Foglio di mappa	: 38
Comune amministrativo	: Predazzo	N. di particella ed.	: 1390
Comune catastale	: Predazzo	Data rilievo	:
Località e Via	: Loc. Bellamonte	Rilevatore analisi	: Guadagnini Luca

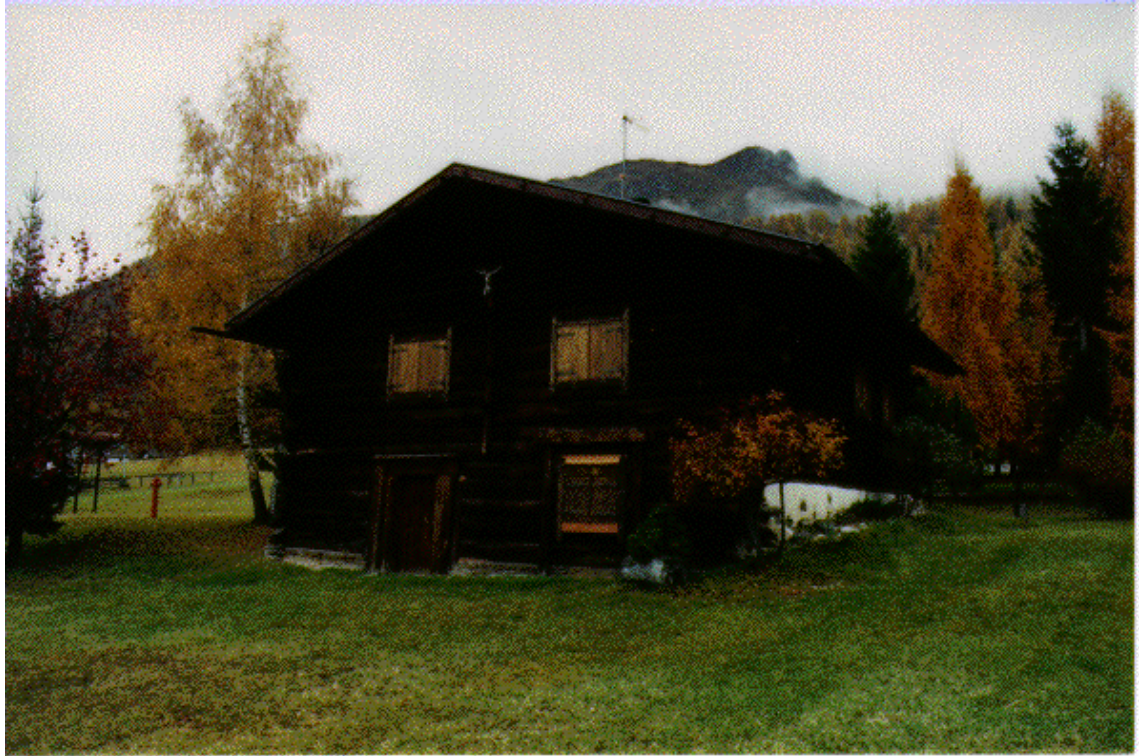
Immagine fotografica

4. Permanenza dei caratteri formali tradizionali:	volumetrici	2	x	1		0	
	costruttivi	2		1	x	0	
	complementari	2		1	x	0	
	aspetti decorativi	2		1		0	x

5. Degrado strutturale:	nullo		x
	medio		
	elevato

10. Note:	Coperura in scandole. Trave entrata tabià 1677 IHS 8H3.
-----------	---

11. Categ. d'intervento prevista:	Restauro
-----------------------------------	----------

12. Prescrizioni particolari:	Eliminazione dei serramenti esterni non in sintonia con la tipologia storica originaria.
-------------------------------	--

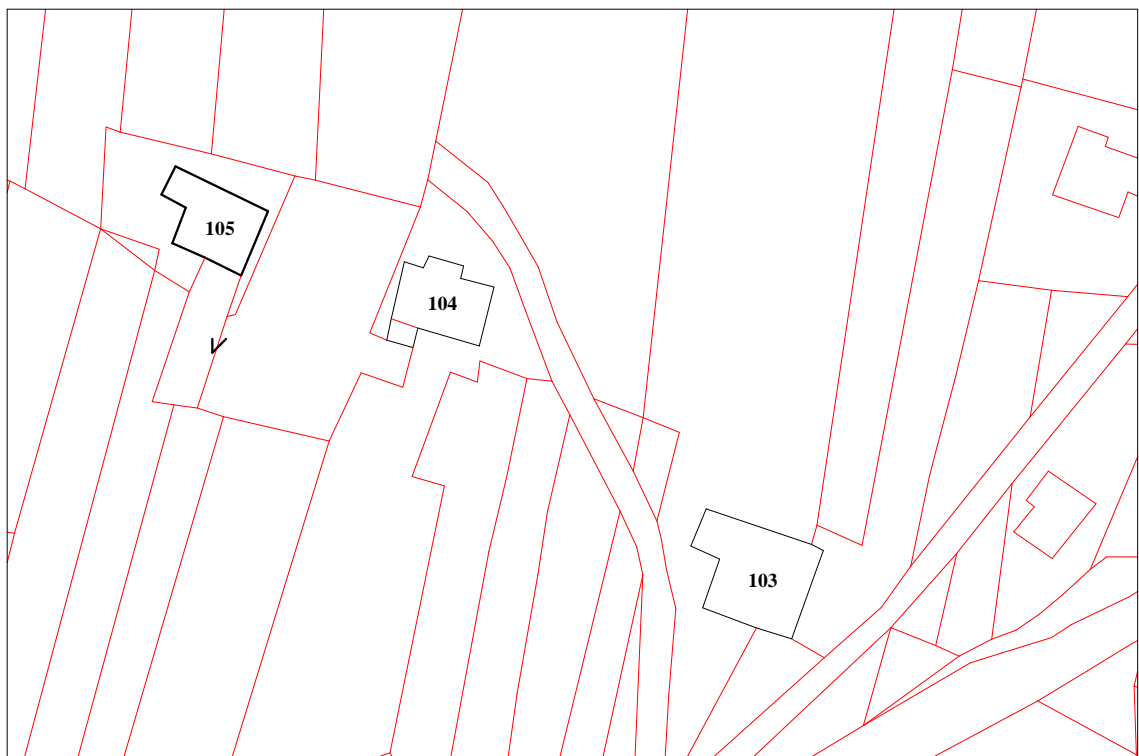
Estratto catastale in scala 1:1.000

☺ < Punto di vista dell'immagine fotografica.
