P.R.G. del Comune di Predazzo
Rilevazione degli insediamenti storici

| Unità Edilizia n° | 158 | Manufatto Storico n° | |
| Località e Via | : Loc. Bellamonte | Rilevatore analisi | : Guadagnini Luca |

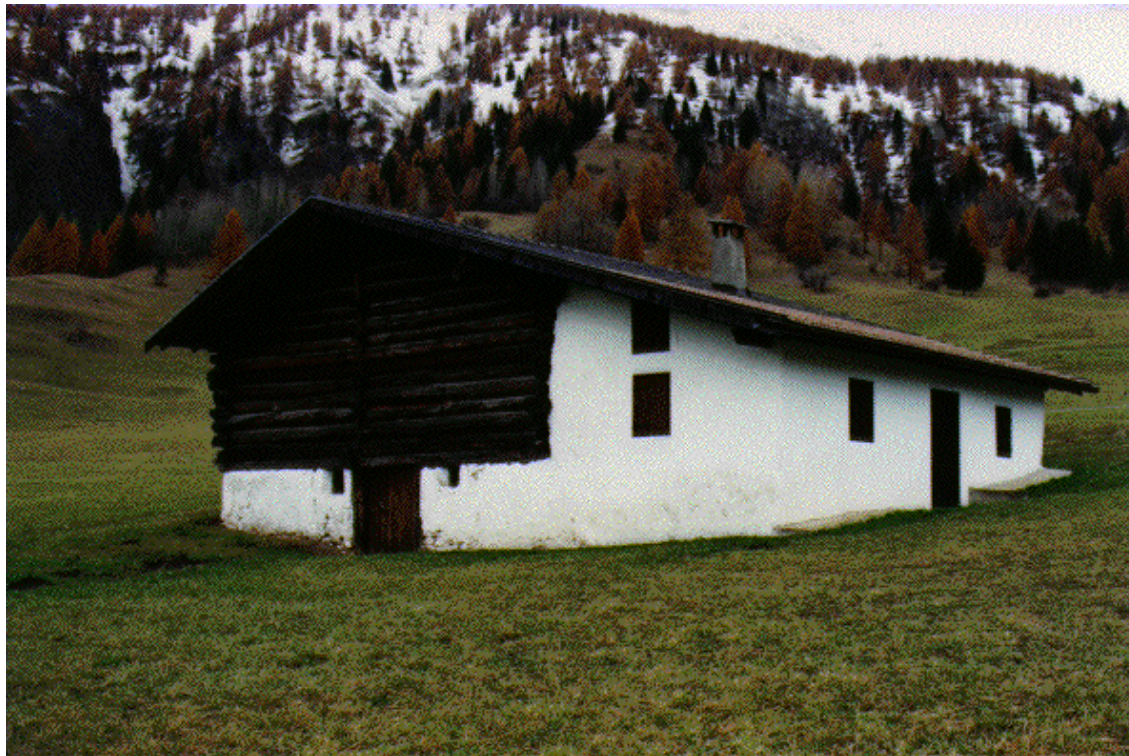
Immagine fotografica

| | | edificio rustico-baita | E | x |
| 2. Epoca di costruzione: | | anteriore al 1860 | 8 | x |
| 3. Tipologia architettonica storica dell'unità edilizia: | | alta definizione | 8 | x |
| | | medio | | x |
| 10. Note: Coperura in tegole. | | | | |

| 11. Categ. d'intervento prevista: | Restauro |
| 12. Prescrizioni particolari: | Ripristino dell'originale qualità formale dell'accessorio in muratura. |
| 12.1. Interventi specifici ammessi: | Ripristino della copertura con materiali tradizionali. |
