# CENSIMENTO PATRIMONIO EDILIZIO MONTANO ESISTENTE

DATI GENERALI : Comune di Predazzo  
Località: Bellamonte  
RILIEVO : settembre - ottobre 2007

P.ed. 1394  
Scheda PRG n° 110  
il RILEVATORE: Arch. Anna Lisa Guadagnini

Edificio n° 2FI

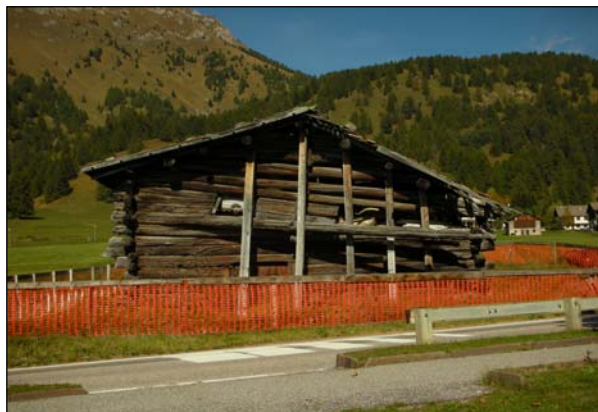
A-D

affresco	<input type="checkbox"/>	altro
TIPOLOGIA ARCHITETTONICA			
	originale	<input checked="" type="checkbox"/>	trasformata (grado medio)
	modificata (grado leggero)	<input type="checkbox"/>	alterata (grado notevole)
STATO DI CONSERVAZIONE			
buono		<input type="checkbox"/>	discreto
			cattivo
			<input checked="" type="checkbox"/>

ammessa la demolizione con ricostruzione dell'edificio con criteri filologici su diverso sedime
