P.R.G. del Comune di Predazzo
Rilevazione degli insediamenti storici

Unità Edilizia n°	146	Manufatto Storico n°	
Comprensorio	: C1	Foglio di mappa	: 8
Comune amministrativo	: Predazzo	N. di particella ed.	: 1293
Comune catastale	: Predazzo	Data rilievo	:
Località e Via	: Loc. Bellamonte	Rilevatore analisi	: Guadagnini Luca

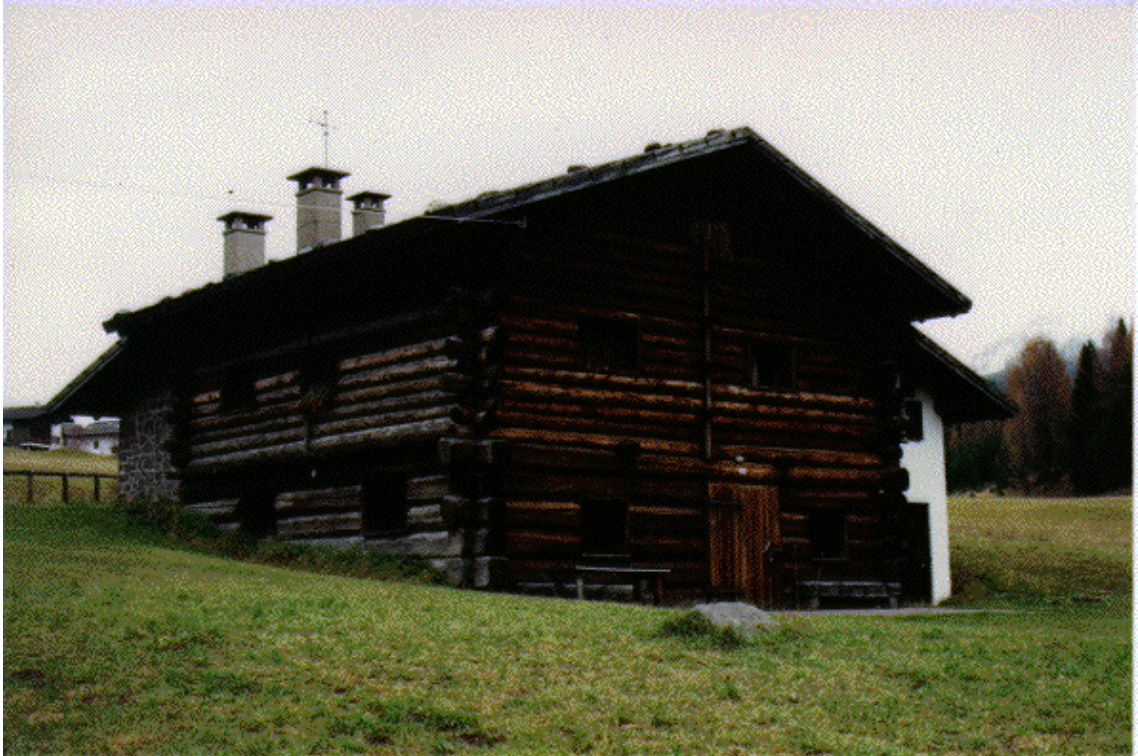
Immagine fotografica

5. Degrado strutturale:	nullo		x
	medio		
	elevato

10. Note:	Coperura in scandole. Ristrutturato completamente nel 1976.
-----------	---

11. Categ. d'intervento prevista:	Risanamento conservativo
-----------------------------------	--------------------------

12. Prescrizioni particolari:	Ripristino alla qualità formale originaria delle porzioni in muratura (camini, pietre faccia a vista, ...).
-------------------------------	---
